Die hölzerne Burg der Herren von Romrod – Der Beginn einer Herrschaft im 12. Jahrhundert

Waltraud Friedrich

*Romrod (D); 12. Jh.; Herrschaftsbeginn; Niederungsburg;
Schutzmaßnahmen bei Wasserproblemen*

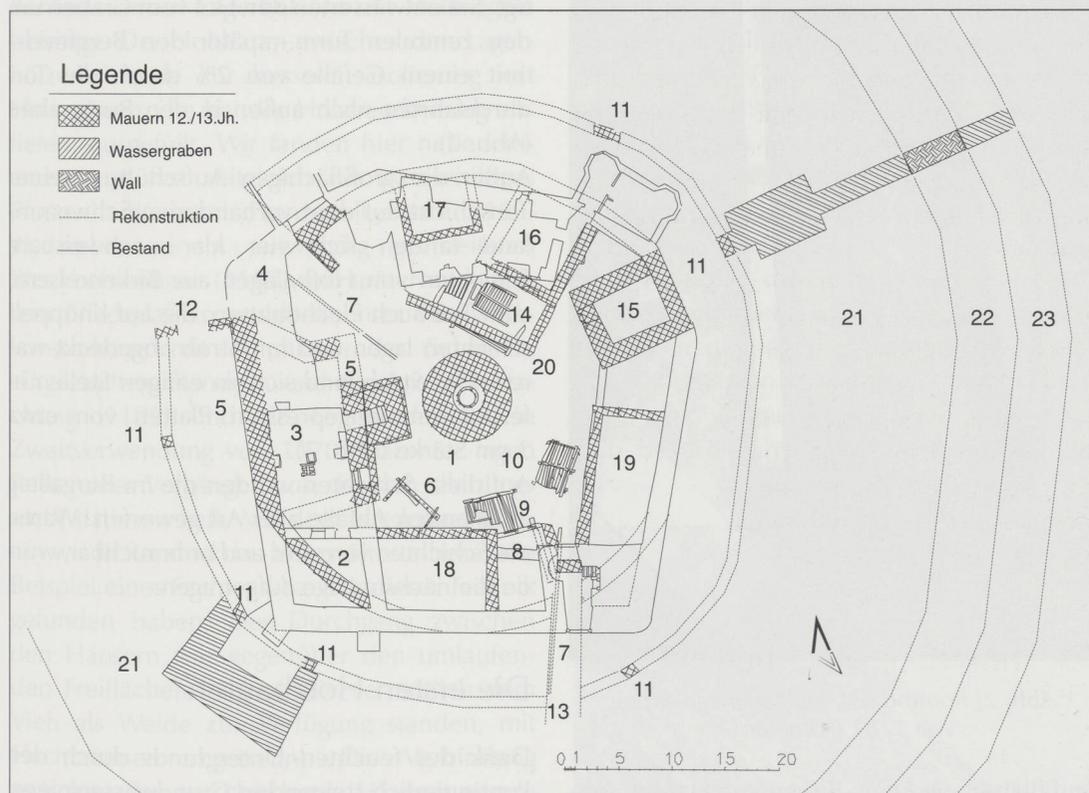
Abb. 1: Romrod (D). Digitaler Plan der wichtigsten Befunde aus dem 12./13. Jh. mit Dendrodaten (Verf.). 1. Bergfried mit Ankerrost (1190); Romanische Wehrmauer (3. Drittel 12. Jh.); 3. Romanischer Saalgeschossbau; 4. Nordwestlicher Torbereich mit Zungenmauer (3. Drittel 12. Jh.); 5. Reste des abgebrochenen Teiles des rom. Saalgeschossbaus; 6. Haus, zweitverwendet, Firstsäulenhäuser mit Flechtwänden (1170); 7. Drainageleitung (1181); 8. Haus mit Bohlenwand (1184); 9. Niederlass am Haus von 1184 (1192); 10. Pferdestall, Pfostenhaus mit Flechtwerkswänden (1184); 11. Zwingermauer (? 12./13. Jh.); 12. Abgebrochenes Torhaus? (3. Drittel 12. Jh.); 13. Südliche Durchgangspforte (3. Drittel 12. Jh.); 14. Terrasse (1187); 15. Wohnturm (ca. 1220); 16. Kemenate (um 1200); 17. Küche (um 1200); 18. Werkstattgebäude (spätes 13. Jh.); 19. Marstall (spätes 13. Jh.); 20. Laubenbau am Küchenbau (spätes 13. Jh.); 21. Burggraben (2. Hälfte 12. Jh.); 22. Wall (?); 23. zweiter Graben (?).

Um das Sumpfgelände als Baugrund nutzen zu können, wurde nach der Rodung als Erstes eine annähernd runde Grundmotte von etwa 46 m Durchmesser aufgeschüttet. Das Material, der angeschwemmte graue Lettenlehm, wurde beim Aushub des umlaufenden durchschnittlich 6 m tiefen und bis zu 18 m breiten Grabens gewonnen, der gleichzeitig als Drainagegraben diente. Die beiden kleinen Flüsschen bildeten einen natürlichen zweiten äußeren Graben. In einer späteren Phase wurde zumindest auf der offenen Ostseite im Abstand von 30 m zur Mauer ein zweiter Graben

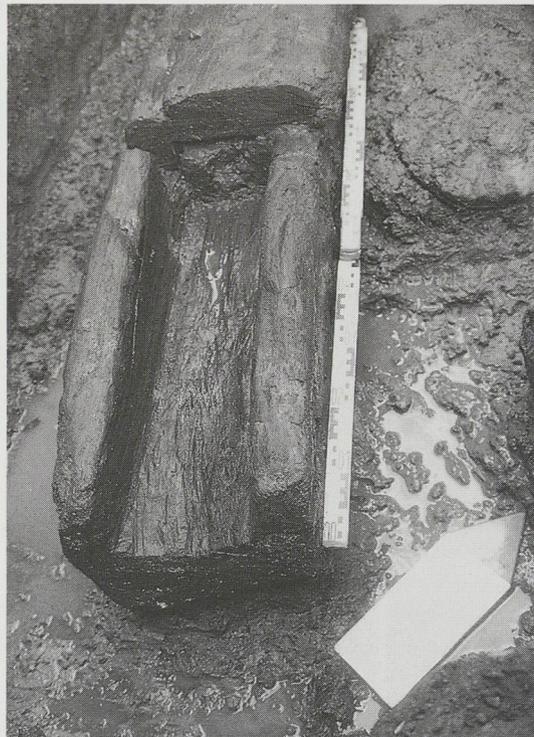
Abb. 2: Romrod (D), Holzdrainageleitung von 1181 (Foto: Verf.).

Das mittelalterliche Hofniveau lag um rund 1,70 m tiefer als heute, wie anhand der verschiedenen Laufhorizonte festzustellen war. Der Grundwasserspiegel war naturgemäß sehr hoch und bedingte offenbar ständig neue Vorkehrungen, um die Verkehrsflächen einigermaßen trocken zu halten. Der Hof war ganz von Drainagegräben durchzogen. Zusätzlich entwässerte eine hölzerne Drainageleitung mit Deckel den Hof nach außen. Diese Leitungen, die sowohl im nordwestlichen als auch am südlichen Torbereich gefunden wurden, bestehen aus dicken Eichenstämmen, deren oberes Viertel als Deckel abgesägt wurde. Das Innere wurde rechteckig ausgehoben. Die Balken lagen ohne Verbindungsringe oder Ähnliches dicht aneinandergelegt. Die Deckel waren mit Holznägeln auf dem Unterteil befestigt. Sie entwässerten den Hof vom Graben um den zentralen Turm – später den Bergfried – mit einem Gefälle von 2% durch die Tordurchfahrten nach außen in den Burggraben (Abb. 2).

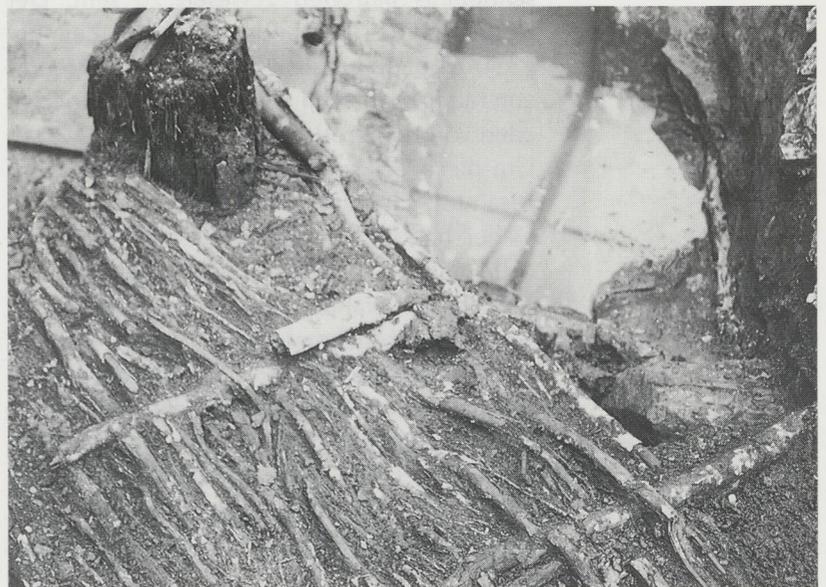
Abb. 3: Romrod (D), Flechtmattenbelag im Hof (Foto: Verf.).

Außer der großflächigen Aufschüttung einer Tonschicht auf dem vorhandenen Schwemmland fanden sich vier klar nachweisbare Schichten von Hofbelägen aus Birkenreisern, zum Teil auch Flechtmatten, die auf Knüppelschichten lagen und mit Stroh abgedeckt waren. Das Stroh fand sich an einigen Stellen in fest zusammengepressten Platten von etwa 3 cm Stärke (Abb. 3).

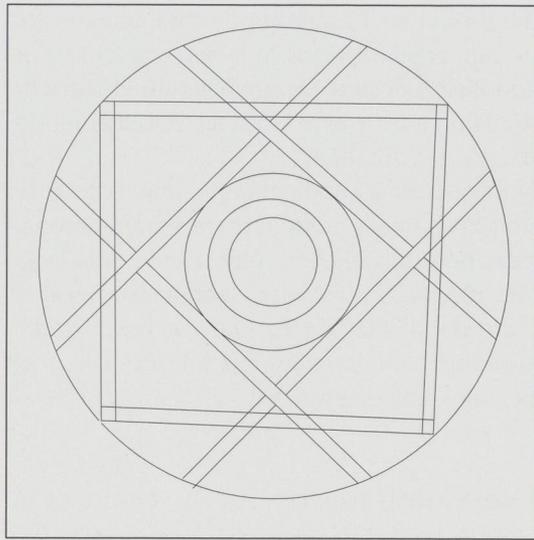
Abb. 4: Romrod (D),
Ankerrost (Verf.).

Um den zentralen Turm lief ein Entwässerungsgraben ebenso wie um die Häuser. Dieser Turm wurde wohl als erstes durch einen massiven runden Bergfried von 8 m Durchmesser und einer Wandstärke von rund 2,70 m ersetzt. Ein Brunnen oder eine Filterzisterne aus Trockenmauerwerk mit einer 20 cm starken Filterschicht aus mörteldurchsetztem Lehm-Sandgemisch, der heute noch eine Tiefe von 8 m aufweist, versorgte die Burgbesatzung im Ernstfall mit einwandfreiem Wasser. Er wurde im Lauf der Untersuchungen nicht ausgehoben, insofern kann über die genaue Tiefe und die Bodenkonstruktion keine Aussage getroffen werden. Gegen ungleiche Setzungen des feuchten Untergrunds wurde als Stabilisator ein Ankerrost aus acht zu einem Gitter verkämmten Eichenbalken 80 cm oberhalb der Fundamentsohle eingebaut. Diese

Balken datieren den Bergfried auf 1190/91 (Abb. 4).
