# Der Wiederaufbau der Klosterkirche Hersfeld im 11. und 12. Jahrhundert

Aktuelle bauarchäologische Untersuchungen in der Ostapsis

*Wiederaufbau und Planänderungen im 11./12. Jahrhundert; Apsisraum über Ostkrypta*

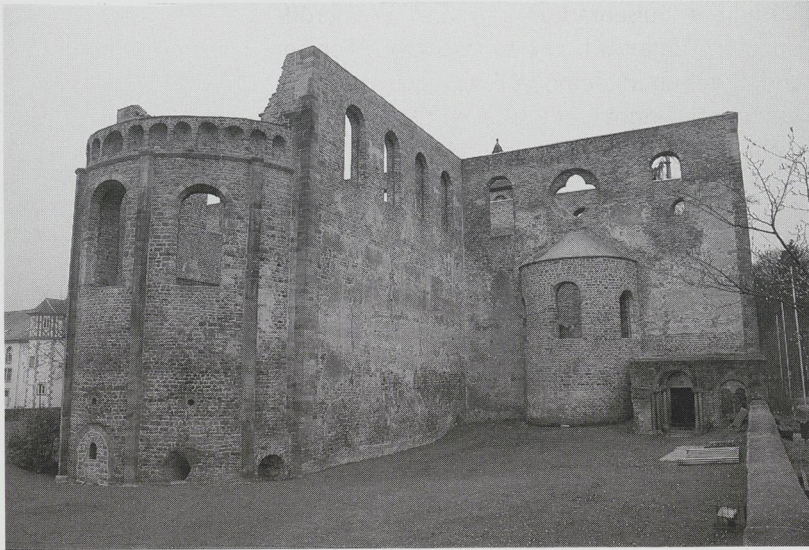
Abb. 1: Ostbau und Querhaus der ehemaligen Klosterkirche Hersfeld von Nord-osten.

Das bis auf die Quaderecken verputzte Äußere ist kaum gegliedert. Lediglich die Apsis des Ostbaus wird durch Pilaster und einen Nischenkranz stärker hervorgehoben. Zwischen den Krypten- und den großen Apsidenfenstern sind hier drei kleine Okuli erkennbar (Abb. 1). Im Inneren des Ostbaus haben sich Teile der Krypta erhalten: Seitliche Zugänge führen vom Querhaus in die dreischiffige, ehemals von Kreuzgratgewölben überspannte Hallenkrypta mit Brunnen und mittigem Altar. Daran schließt sich die sogenannte ‚Ostkrypta‘ in der Apsis an, die ehemals nur einen Zugang in der Mittelachse hatte. Sie besteht aus einem Quergang mit drei Altarnischen und niedrigen Gewölben. Über ihr liegt der Apsisraum, in dem unsere Ausgrabung stattfand. Der hohe Saal über der Hallenkrypta wurde vermutlich als Sanktuarium mit mittigem Hochalter genutzt. Der Mönchschor dürfte westlich im Querhaus gelegen haben.

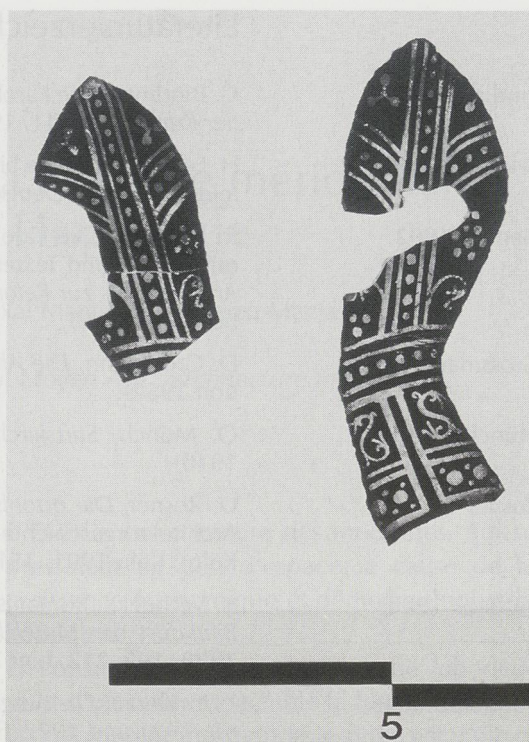
Abb. 4: Fensterglasfragmente des 12. Jahrhunderts (D. Parello, CVMA Freiburg).

Aber auch in der Ostapsis wurde noch gebaut (Phase IV): Hier hat man eine Mauer zwischen Sanktuarium und Apsisraum hochgeführt. Möglicherweise war sie mit Stuckaturen bedeckt. Mehrere Stuckfragmente fanden sich im Brandschutt der Apsis. Daneben lagen ornamental und figürlich bemalte Fenstergläser, die in das 12. Jahrhundert datieren (Abb. 4, freundliche Auskunft von D. Parello, Corpus Vitrearum Freiburg und S. Scholz, Inschriftenkommission Mainz).
