# Die letzte Ulmer Garnsiede in der Schwörhausgasse 3

Andrea Bräuning

*Ulm (Baden-Württemberg, Deutschland); Mittelalter; Textilgewerbe;  
Leinwand und Barchent; Produktionsweise; Garnsiederhäuser*

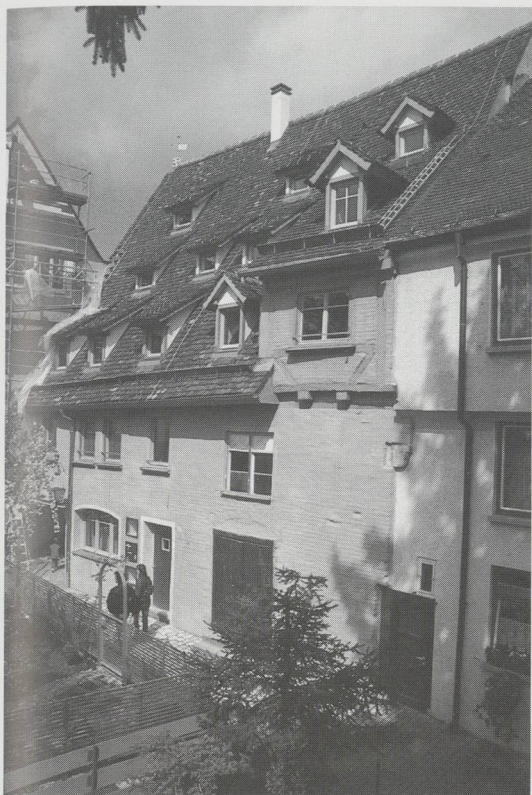
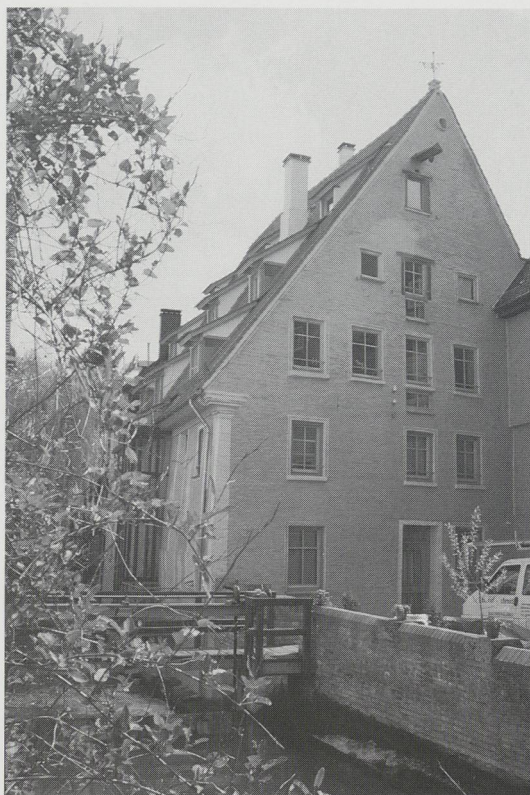
Abb. 1 (links): Schwörhausgasse 3 – Südfassade. Das zwischen den beiden Blauarmen gelegene Haus Schwörhausgasse 3 geht nach dendrochronologischen Befunden im Dachstuhl auf das Jahr 1430/31 zurück. Die Garnsiede wurde in der frühen Neuzeit im östlichen Teil des spätmittelalterlichen Gebäudes (große Tür) eingerichtet. – Abb. 2 (rechts): Schwörhausgasse 3 – Westgiebel. Die letzte erhaltene Ulmer Garnsiede in der Schwörhausgasse 3 bleibt erhalten. Die Stadt Ulm hat das Gebäude erworben und der Öffentlichkeit zugänglich gemacht.

Das Kulturdenkmal Schwörhausgasse 3 wurde im Spätmittelalter errichtet (dendrodatiert 1430/31). Im 17. Jahrhundert erfolgte der Umbau des östlichen Teil des Gebäude zu einer Garnsiedererei, die den Bauakten von 1878 zufolge noch im späten 19. Jahrhundert als Waschküche genutzt wurde.

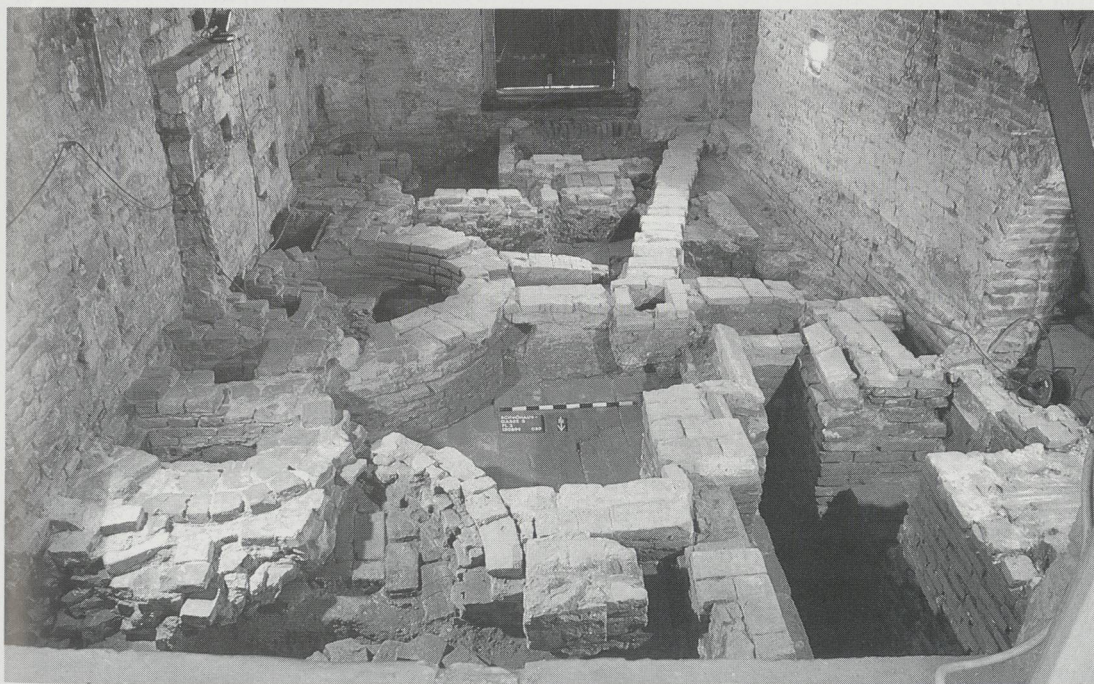
Abb. 3: Garnsiede – Blick von Norden nach Süden. In dem großen, überwölbten Arbeitsraum der Garnsiede wurden die Reste der ehemaligen Kesselöfen freigelegt. Rechts im Vordergrund ist das Wasserbecken zu erkennen, links die Fundamente der Kesselöfen mit den Feuerungsöfen. Dahinter befindet sich der Heizraum.

Im Arbeitsraum der Garnsiedererei wurden im Ostteil mehrere kreisförmige Kesselofenfundamente freigelegt, die zu verschiedenen Phasen der Nutzung als Garnsiede und Waschküche im 19. Jahrhundert gehören sowie die dazu gehörigen Heizungsöffnungen, durch die man die Kesselöfen vom Heizraum aus beheizte. Ferner legte man ein Wasserbecken frei, in das durch einen Kanal das ‚Blauwasser‘ eingeleitet wurde. Zu den modernen Veränderungen gehören ein abgedeckter Kanal mit Sickerschächten und zwei Latrinen.

Die größten, kreisrund gemauerten Backsteinfundamente gehören zu den ältesten Kesselöfen entlang der Ostwand. Diese sind wiederum im Lauf der Zeit von kleineren rundlich gemauerten Fundamenten aus Backstein ersetzt worden, die stellenweise auch mehrere Phasen aufweisen können. Mit diesen korrespondieren die rechteckig gemauerten Feuerungsöffnungen in der Ostwand, deren Rauch durch einen Kamin abzieht, der sich hinter einer Vormauerung verbirgt und der bis ins Obergeschoss verfolgt werden

Im Westteil des Arbeitsraumes konnte ein rechteckiges Wasserbecken freigelegt werden, in das durch einen Kanal Wasser aus der ‚Blau‘ eingeleitet wurde. Dieser verband die beiden Blauarme miteinander und diente der Wasserversorgung und Entsorgung.

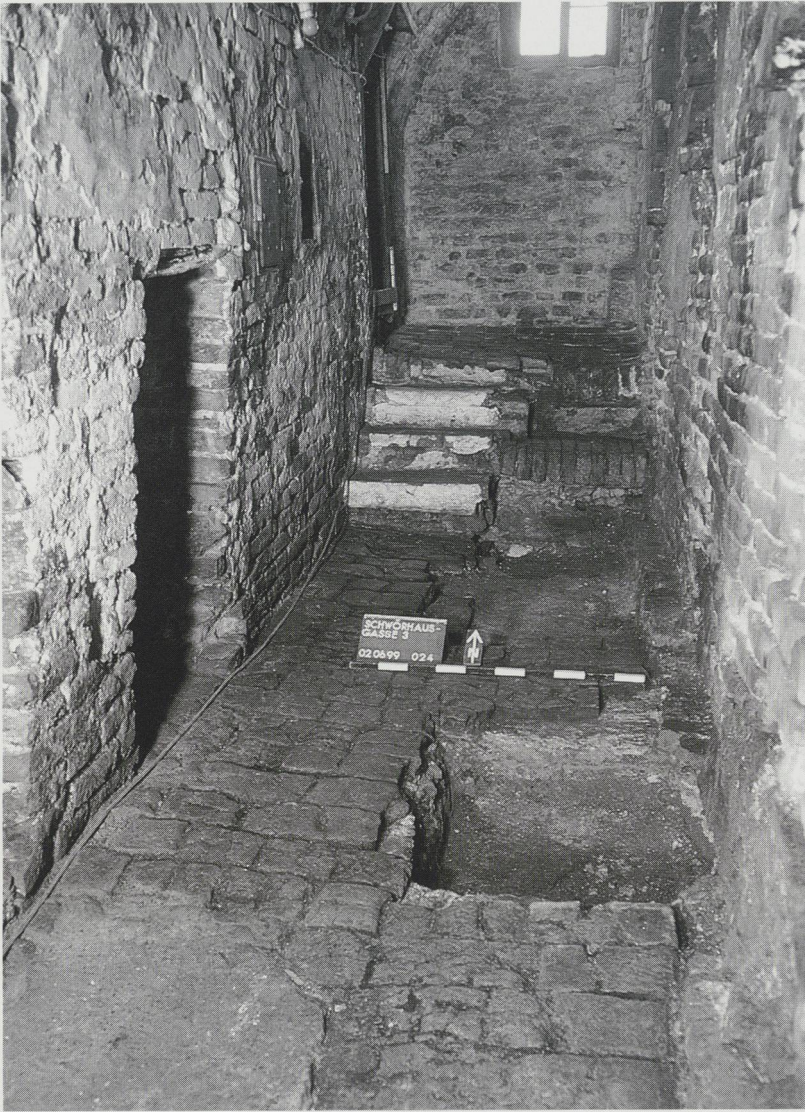
Abb. 4: Heizraum – Blick von Süden nach Norden. Von einem schmalen, gewölbten Gang – dem ursprünglichen Heizraum – wurden die Kesselöfen der unmittelbar östlich gelegenen eigentlichen Garnsiede betrieben.

Von einem schmalen Gang, dem eingewölbten Heizraum unmittelbar östlich von der eigentlichen Garnsiede gelegen, wurden die Kesselöfen beheizt. Arbeitsraum und Heizraum waren ursprünglich wohl nicht durch eine Tür miteinander verbunden, unter der Türschwelle findet sich nämlich eine Feuerungsöffnung. Der Heizraum war mit einem Pflasterboden aus Backsteinen versehen. Der heute noch sichtbare Pflasterboden gehört zur jüngsten Phase, darunter konnte ein älteres Pflaster festgestellt werden.
