Kleinadelssitze in Südniedersachsen – Sachkultur und Bauformen als Indikatoren sozialer Differenzierung im ländlichen Bereich – Dargestellt am Beispiel der Wüstung Vriemeensen

Stefan Hesse

*Niedersachsen; Vriemeensen (Landkreis Göttingen); Wüstung;
Adelssitz; Wohnturm; soziale Differenzierung*

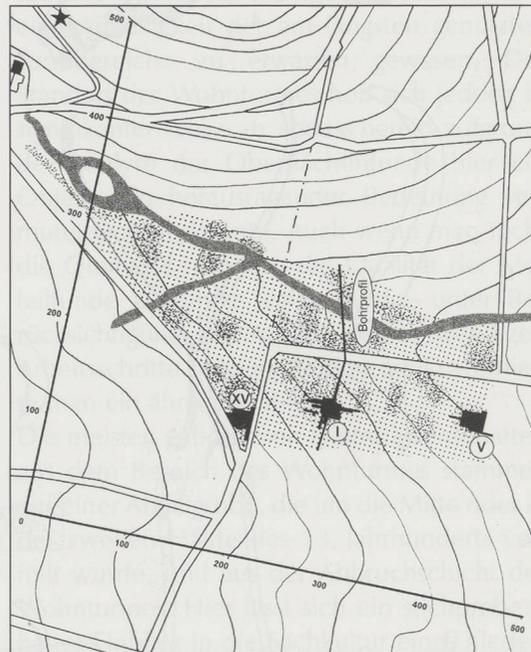
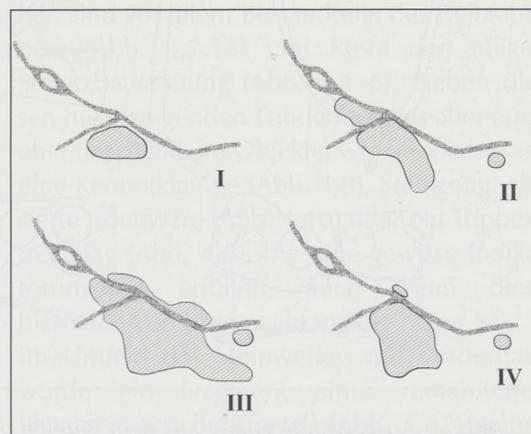
Abb. 2: Oben: Die Wüstung Vriemeensen innerhalb des lokalen Messsystems mit Grabungsflächen (schwarz mit Nummer des Fundbereiches), Bohrprofil und Fundverdichtungen. Unten: Ausdehnung des Siedlungsareals innerhalb der vier Siedlungsphasen (Zeichnung: S. Hesse).

In der Wüstung Vriemeensen bei Meensen, Landkreis Göttingen, fanden 1994–1995 und 1998–1999 archäologische Grabungen statt, bei denen insgesamt eine Fläche von 1.600 m² aufgedeckt werden konnten. Ergänzend wurden jährlich Feldbegehungen durchgeführt und 1996 ein Bohrprofil angelegt (Abb. 2). Im Laufe der Zeit konnten so über 34.000 Funde aus dem Wüstungsareal geborgen werden. Anlass für intensivere archäologische Untersuchungen gab 1994 eine Notgrabung an einem Massivbau, der während der Ausgrabung zweifelsfrei als Wohnturm identifiziert werden

Die Siedlung Vriemeensen wurde um 800 oder im frühen 9. Jahrhundert als Ausbau- oder Schwestersiedlung des mindestens gleich alten Ortes Meensen angelegt. Die mittelalterliche Besiedlung konnte in vier Phasen aufgeteilt werden (Abb. 2). In der ersten Phase (9. Jahrhundert) bestand die kleine Kernsiedlung aus zwei bis drei Gehöften, die in der Phase II (10. Jahrhundert) schnell wuchs, bis die Siedlungsausdehnung in der Phase III (11.–Mitte 13. Jahrhundert) ihr Maximum erreichte. In dieser Zeit wurden die Massivbauten errichtet und die Herren von Meensen durchliefen eine Phase der wirtschaftlichen Prosperität. Im späten 13. und vor allem im 14. Jahrhundert (Phase IV) fielen weite Teile der Siedlung wüst, bis im 15. Jahrhundert nur noch das Vorwerk des Klosters Lippoldsberg am äußersten Nordwestbereich des ehemaligen Dorfes bestand. Vermutlich wurde im selben Areal der Hof des Amtes Brackenberg im 16. Jahrhundert errichtet, nachdem man die um 1300 in der Nähe der Wüstung Vriemeensen erbaute landesherrliche Brackenburg nicht mehr nutzen konnte und wollte. Das ‚Alte Steinhaus‘ hat sich als Rest dieser Anlage bis heute erhalten.

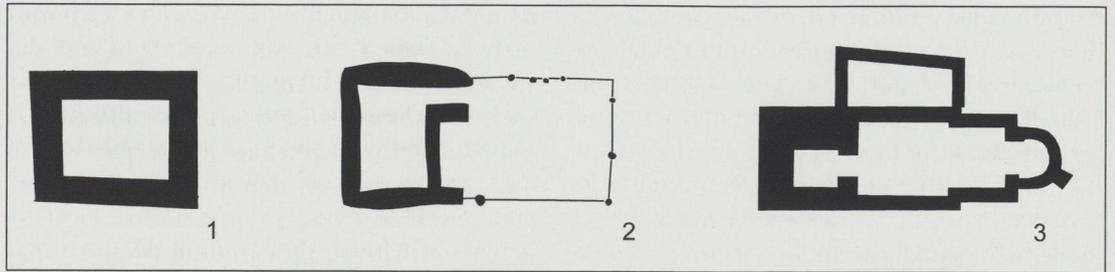
Abb. 3: Vereinfachter Grundriss der Massivbauten im Bereich der Wüstung Vriemeensen (1 = Wohnturm, 2 = Steinwerk mit Vorderhaus, 3 = Kirche; Zeichnung: S. Hesse).

Nach den Ergebnissen der archäologischen Grabungen und der Auswertung schriftlicher Quellen errichteten die Herren von Meensen beziehungsweise Vriemeensen in der ersten Hälfte oder in der Mitte des 12. Jahrhunderts (unter Umständen ein Familienmitglied mit dem Namen Thiedericus) einen 9,6 x 12,0 m abmessenden Wohnturm im Randbereich des Dorfes (Fundbereich I; Abb. 3). Die Fundamentstärke von ca. 2,1 m und eine Mächtigkeit des aufgehenden Mauerwerks von 1,5 m lässt auf eine Mehrgeschossigkeit schließen, wobei das oberste Geschoss in Fachwerkbauweise errichtet war. Es beherbergte einen Kachelofen, der die Wohnfunktion und den gehobenen Lebensstandard verdeutlicht. Die Fenster besaßen eine Verglasung wie Funde geschmolzener Bleiruten (Abb. 4,11) belegen. Bis zur Zerstörung des Baus im zweiten Drittel des 14. Jahrhunderts wurden im zugehörigen Hofbereich zahlreiche Nebengebäude, Abfallgruben und ähnliches errichtet, jedoch keine zusätzlichen Befestigungen wie Wall, Graben etc. Somit liegt hier eine Anlage mit nur nachrangiger Wehrfunktion vor, die ehemals wohl eher den Eindruck eines größeren landwirtschaftlichen Gehöftes machte (mit Ausnahme des Wohnturmes).

schreiben ist, konnte 1995 und 1999 untersucht werden. Es handelte sich hierbei um die ansonsten eher städtische Bauform eines Steinwerks mit Vorderhaus (Fundbereich V; Abb. 3). Ein Brand zerstörte im zweiten Viertel des 13. Jahrhunderts den im späten 12. Jahrhundert errichteten Bau. In dem halbkellerartig etwa 1,4 m eingetieften Hinterhaus (9,6–10,0 x 6,8 m) fand sich die Abbruchschicht in noch ungestörtem Zustand. Das reichhaltige keramische Fundmaterial lässt auf eine ehemalige Speicherfunktion schließen, obwohl eine Wohnnutzung der oberen Geschosse nicht auszuschließen ist. Das etwa 12 m lange Vorderhaus war als Pfostenbau oder unter partieller Verwendung von Schwellbalken als Mischkonstruktion in Fachwerkbauweise errichtet worden. Hier konnte eine ummauerte Koch- beziehungsweise Herdstelle beobachtet

werden. Eine weitere Feuerstelle, die sich aus Brandschutzgründen an der Wand des Steinwerkes befand und mit einer zusätzlichen Mauerwange gesichert war, ist unter Umständen als Kamin zu deuten.

Die 21,5 m lange und etwa 7,9 m breite Kirche der Wüstung Vriemeensen wurde 1995 untersucht (Fundbereich XV; Abb. 3). Nach Ausweis der archäologischen Funde ist sie vermutlich in der zweiten Hälfte des 12. Jahrhunderts erbaut worden. Zeitgleich bestand im benachbarten Meensen ebenso eine Kirche mit Pfarrrecht, sodass diese Gründung unter Umständen auf das Betreiben des örtlichen Adelsgeschlechtes zurückgeht. In der ersten Hälfte des 13. Jahrhunderts wurde das Langhaus im nördlichen Bereich um einen Annex erweitert. Wahrscheinlich diente er als Grablege der Herren von Meensen und übernahm damit die Funktion der älteren Johanniskirche in Meensen, wie die Ähnlichkeit beider Bauten nahe legt. Im späten 14. Jahrhundert wurde die Kirche zerstört. Die zahlreichen Funde in der Abbruchschicht lassen vermuten, dass der Dachboden als Lagerraum diente. Nach dem Abbruch der Kirche nutzte man die Überreste als Steinbruch. Nicht mehr verwendbare Steine brannte man in einem Kalkofen vor Ort.

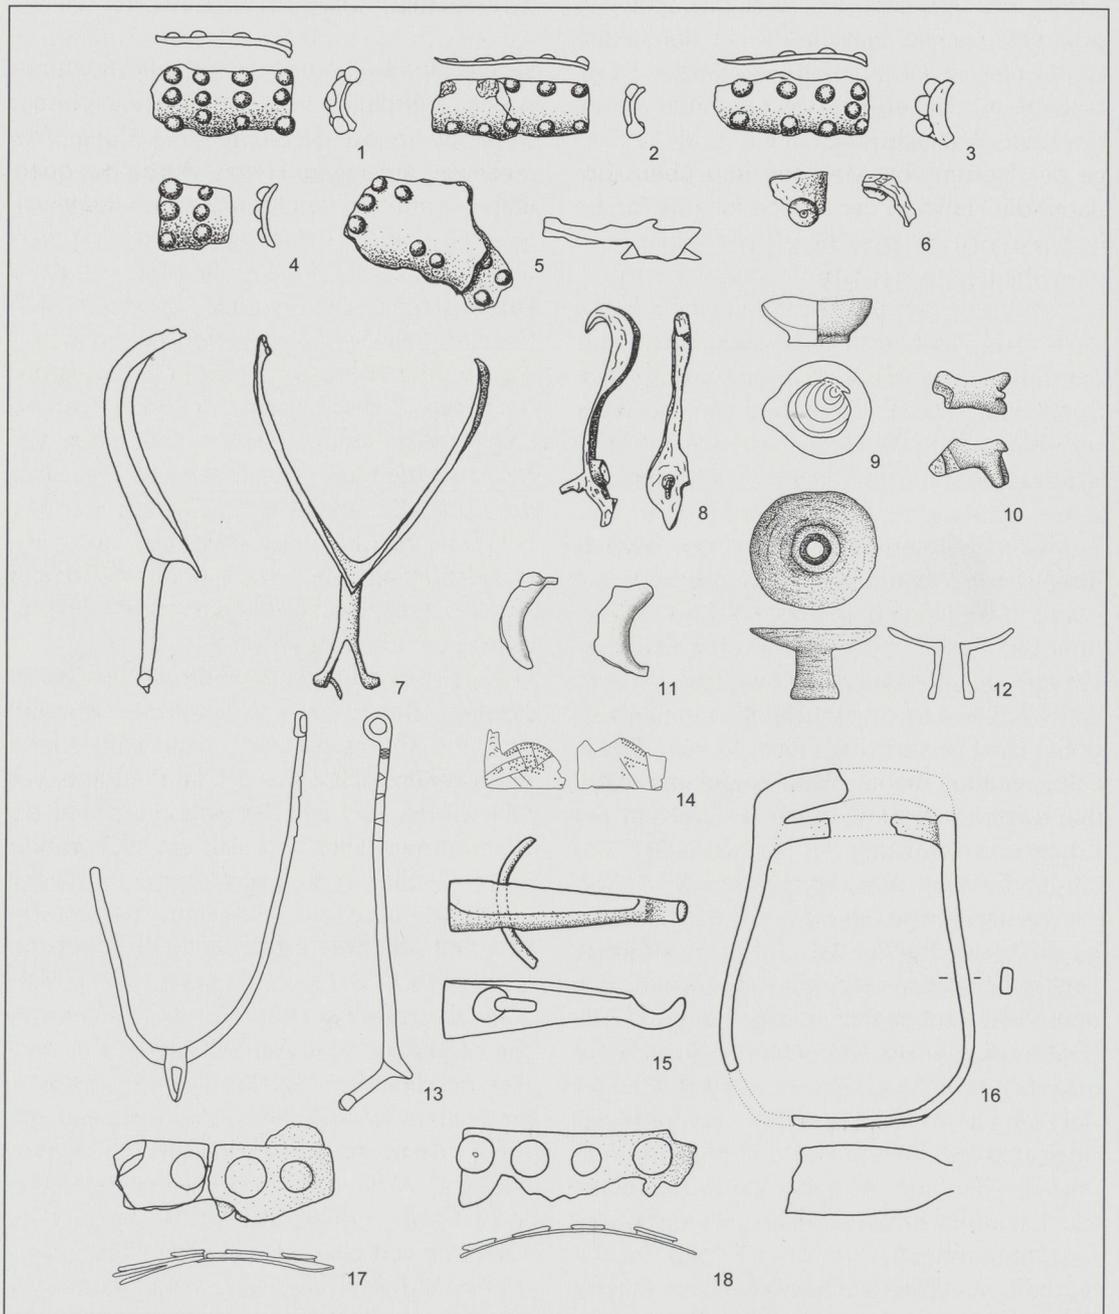
Abb. 4: Ausgewählte Funde aus dem Bereich der Wüstung Vriemeensen (Zeichnung: S. Hesse).

Im Umfeld des Steinwerkes mit Vorderhaus wurde ein Fragment eines romanischen Leuchters aus Buntmetall (Abb. 4,12) gebor-

gen, der neben Messerscheidenbeschlägen aus Buntmetall (Abb. 4,14) auf die sozial hervorgehobene Nutzerschicht deutet.

Im Areal des Kirchenbaues sind es vor allem mehrere hochwertige Eisenfunde aus dem Bereich des Reitzubehörs (Abb. 4,15.16) und der adligen Schutzbewaffnung (Harnischfragmente; Abb. 4,17.18), die deutlich eine soziale Differenzierung aufzeigen. Die Funde sind nur erklärbar, wenn man annimmt, dass nach der Zerstörung des Wohnturmes die Laurentiuskirche als einziger Massivbau im Siedlungsareal vom örtlichen Adel als Lagerraum genutzt wurde.
